Μελέτη : Μελέτες εξέτασης κατολισθητικών φαινομένων
Τοπικής Κοινότητας Κλεπάς και Περίστας
Δημοτικής Ενότητας Πλατάνου Δήμου Ναυπακτίας
Υποέργο 2° : Μελέτες εξέτασης κατολισθητικών φαινομένων
Τοπικής Κοινότητας Περίστας Δημοτικής
Ενότητας Πλατάνου Δήμου Ναυπακτίας

Αριθμός Τεύχους Εκπόνησης Μελέτης : 9 / 2019

2. ΤΕΥΧΟΣ ΤΕΧΝΙΚΩΝ ΔΕΔΟΜΕΝΩΝ

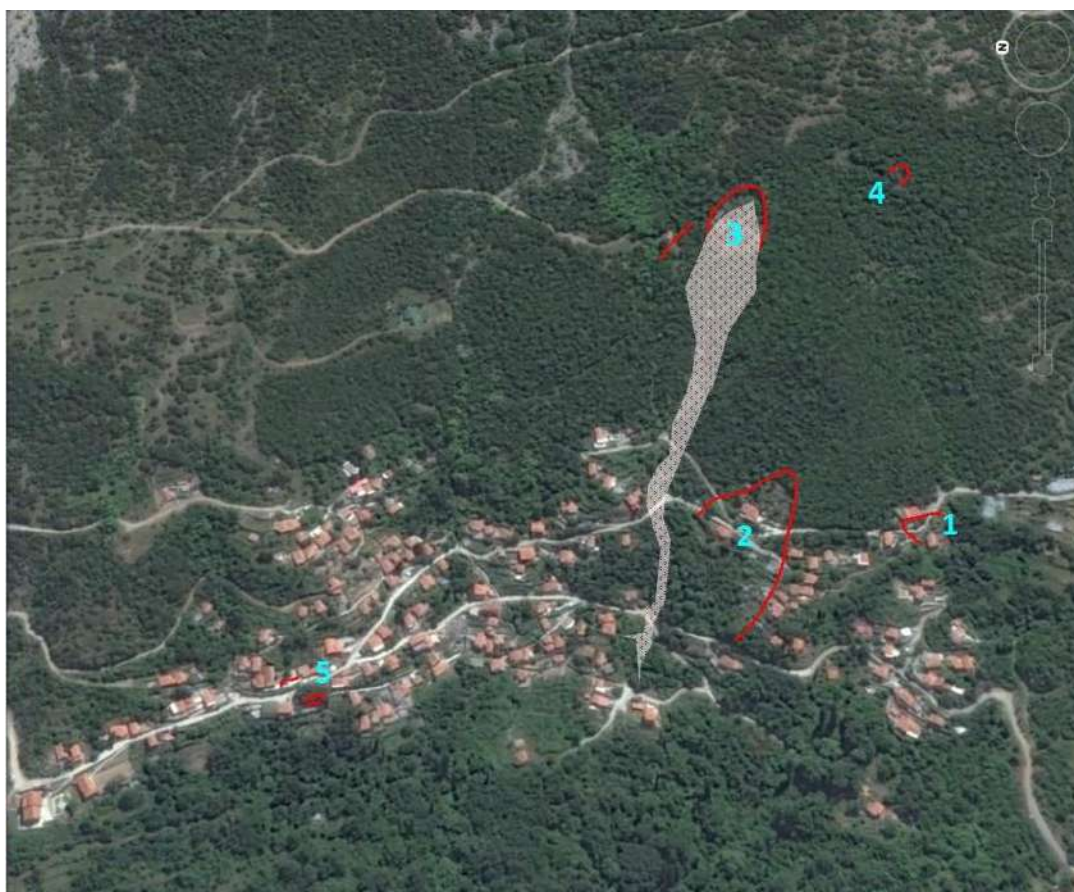
Η «Τεχνικογεωλογική μελέτη του οικισμού Περίστα του Δήμου Ναυπακτίας, Π.Ε. Αιτωλοακαρνανίας» του Ι.Γ.Μ.Ε. (Τ-2881) που εκπονήθηκε στην ευρύτερη περιοχή του οικισμού της Περίστα εντόπισε μεταξύ των άλλων και τα σύγχρονα κατολισθητικά φαινόμενα όπου για τις θέσεις 2 και 5, θέσεις που απεικονίζονται στην εικόνα 6 προτείνεται και περαιτέρω γεωτεχνική έρευνα.

Εικόνα 6. Πανοραμική άποψη του οικισμού της Περίστα σε εικόνα Google Earth, στην οποία αποτυπώνονται οι θέσεις των ενεργών κατολισθήσεων (2-5).

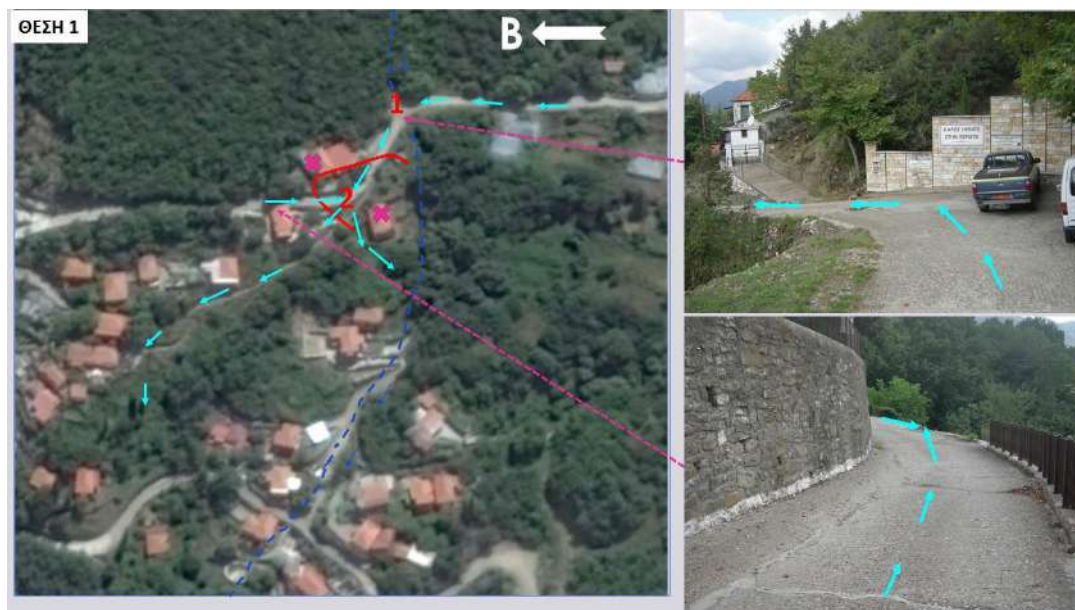
Η κατολίσθηση εκδηλώνεται στην άνω είσοδο του οικισμού, στο αριστερό (βόρειο) πρηνές του ρέματος «Φειδή» (Εικόνα 7). Οι διαστάσεις του διαταραγμένου χώρου είναι 34m μήκος και 25m πλάτος, σε υψόμετρο 875m. Η κατολίσθηση εκδηλώνεται στον εδαφικό μανδύα και τη ζώνη αποσάθρωσης της ψαμμιτικής φάσης του φλύσχη, ενώ το σταθερό υπόβαθρο αναδύεται κατά θέσεις στην κοίτη του ρέματος.

Εικόνα 7. Κατολίσθηση στη θέση 1, στην άνω είσοδο της Περίστα. Με μπλε διακεκομμένη γραμμή σημειώνεται ο άξονας του ρέματος «Φειδή», με βέλη οι επιφανειακές απορροές του δρόμου, με X τα σπίτια που έχουν υποστεί βλάβες, ενώ οι αριθμοί 1&2 δείχνουν τις θέσεις των προτεινόμενων παρεμβάσεων.

- Στην υποσκαφή της βάσης του πρηνούς λόγω της πλημμυρικής παροχής του ρέματος κατά τον Φεβρουάριο του 2015.
- Στην κλίση του δρόμου, που οδηγεί τις επιφανειακές απορροές στη θέση 2, όπου ρέουν ελεύθερα όπως δείχνουν τα βέλη στην εικόνα 7, εμποτίζοντας τα

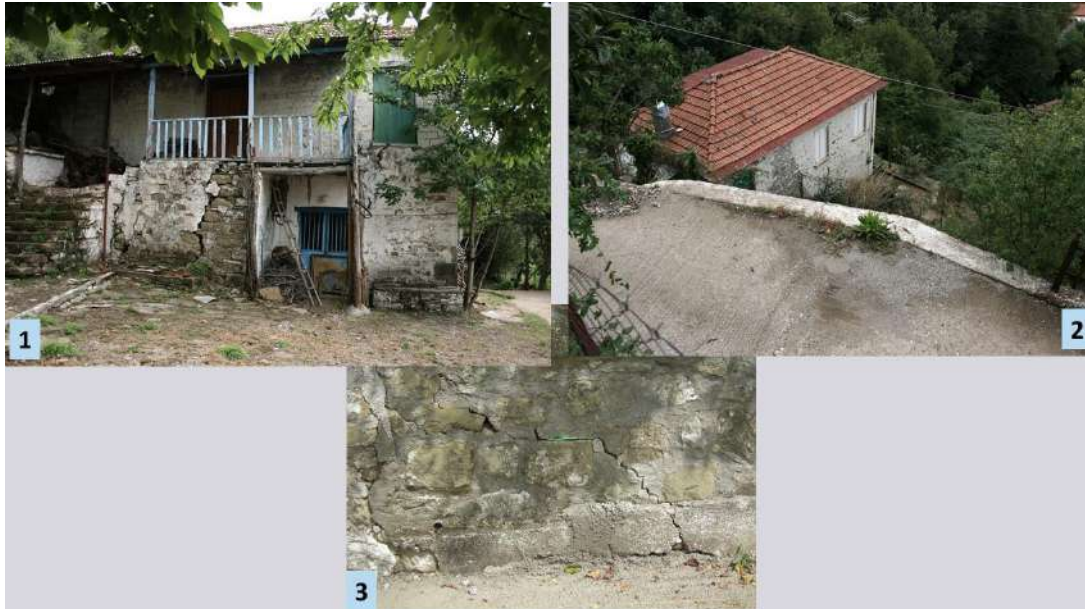
Η επιφανειακή εκδήλωση της κατολίσθησης αποτυπώνεται στις έντονες ρωγματώσεις σε δύο παλαιά σπίτια (ανάντη και κατάντη του δρόμου), καθώς και στον τοίχο αντιστήριξης του ανάντη σπιτιού, εσωτερικά του δρόμου (Εικόνα 8-3). Η εξέλιξη της κατολίσθησης αφενός θα προκαλέσει μεγαλύτερες βλάβες στα σπίτια που έχουν ήδη επηρεαστεί, αφετέρου θα δημιουργήσει προβλήματα στην ασφαλή λειτουργία του δρόμου και είναι ενδεχόμενο να επηρεάσει δύο ακόμα παρακείμενα σπίτια.

Εικόνα 8. Άποψη των βλαβών που έχουν υποστεί τα δύο σπίτια ανάντη (1) και κατάντη (2) του δρόμου, καθώς και του εσωτερικού τοίχου αντιστήριξης (3).

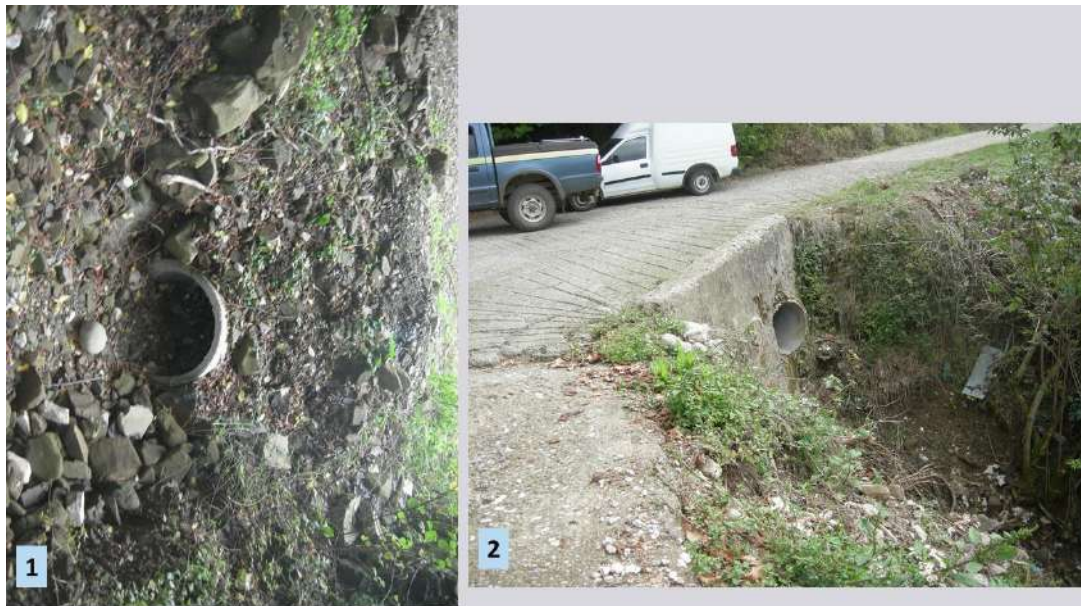
- Στην ενίσχυση των απορροών του δρόμου από την υπερχειλίση του ρέματος, αφού τα υπάρχοντα τεχνικά στη διασταύρωση του ρέματος με τον δρόμο, αφενός έχουν ανεπαρκή διατομή για να παροχετεύσουν ικανοποιητικά το ρέμα, αφετέρου έχουν αποφραχθεί από τα μεταφερμένα υλικά (Εικόνα 9).

Εικόνα 9. Τα υπάρχοντα τεχνικά στη διασταύρωση του ρέματος με το δρόμο, είναι μικρής διαμέτρου και έχουν αποφραχθεί από τα στερεο-υλικά, που μεταφέρει το ρέμα.

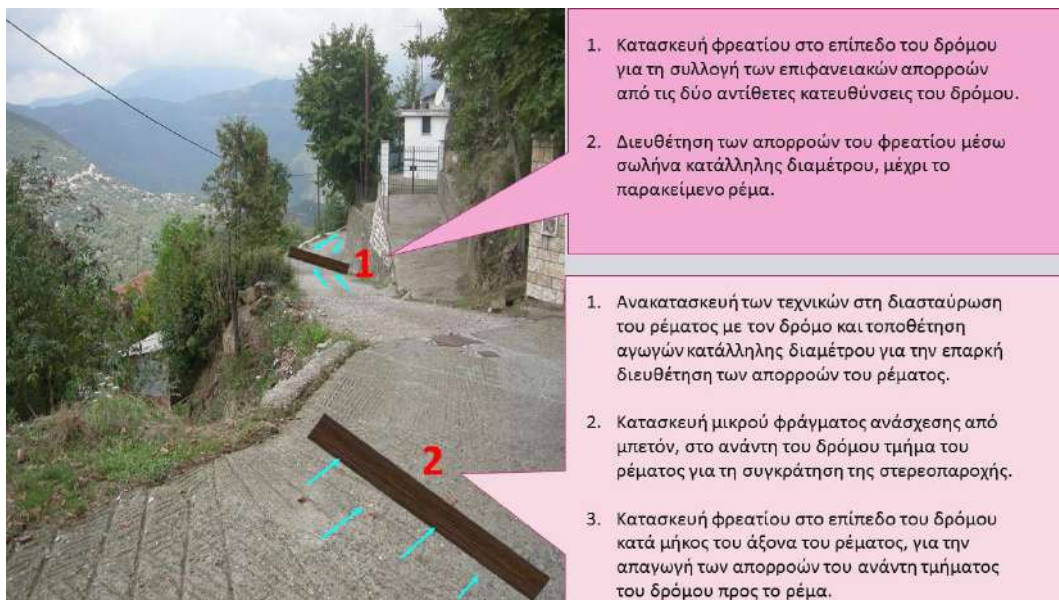
Εικόνα 10. Προτεινόμενα μέτρα στις δύο θέσεις παρέμβασης

Στην εικόνα 10 σημειώνονται τα προτεινόμενα μέτρα σταθεροποίησης της εδαφικής μετακίνησης στη θέση 1, καθώς και οι ενδεικνυόμενες θέσεις παρέμβασης.

Οι παρεμβάσεις αυτές θα περιορίσουν σημαντικά τον εμποτισμό των χαλαρών υλικών του πρανούς, που είναι βασική αιτία της αστοχίας, όμως δεν προστατεύουν την βάση του πρανούς από την διαβρωτική ενέργεια των απορροών του ρέματος. Για την πλήρη σταθεροποίηση του πρανούς, απαιτείται η κατασκευή τοίχου αντιστήριξης από συρματοκιβώτια, τουλάχιστον στο τμήμα του ρέματος μεταξύ του δρόμου και του κατάντη σπιτιού, σε μήκος περίπου 30m.

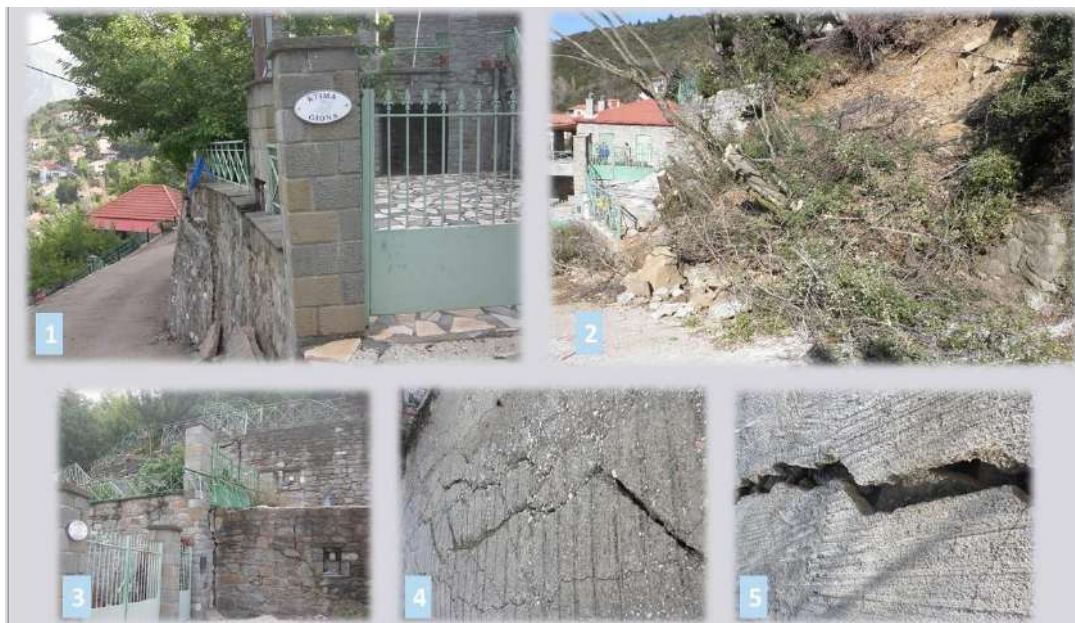
Η κατολίσθηση στη θέση 2 έχει προκαλέσει σημαντικές ζημιές στην ιδιοκτησία του κ. Γ. Χατζηνικολάου, καταστρέφοντας τους τοίχους αντιστήριξης τόσο ανάντη όσο και κατάντη της νεόκτιστης οικίας (Εικόνα 11). Ωστόσο από την εξωτερική εξέταση, δεν φαίνεται να έχει

υποστεί βλάβες το κύριο οικοδόμημα του σπιτιού, λόγω της καλής του θεμελίωσής του στον υγρή ψαμμίτη του υποβάθρου. Ωστόσο, το βάρος των τοιχίων που αστόχησαν ανάντη του σπιτιού μαζί με τα υλικά της κατολίσθησης, ασκούν σημαντικές πιέσεις στο κτίριο.

Εικόνα 11. Άποψη των βλαβών λόγω της κατολίσθησης στην ιδιοκτησία Χατζηνικολάου (φωτο 1,2,3), καθώς και στον άνω κεντρικό δρόμο της Περίστα (φωτο 4,5).

Σαν άμεση ενέργεια προτείνεται ο καθαρισμός και η εξομάλυνση του χώρου ανάντη της οικίας Χατζηνικολάου, με την απομάκρυνση των υλικών των κατεστραμμένων τοίχων, ώστε να ανακουφιστεί τόσο το κτίριο όσο και το πρανές, από την πίεση που ασκεί το βάρος τους.

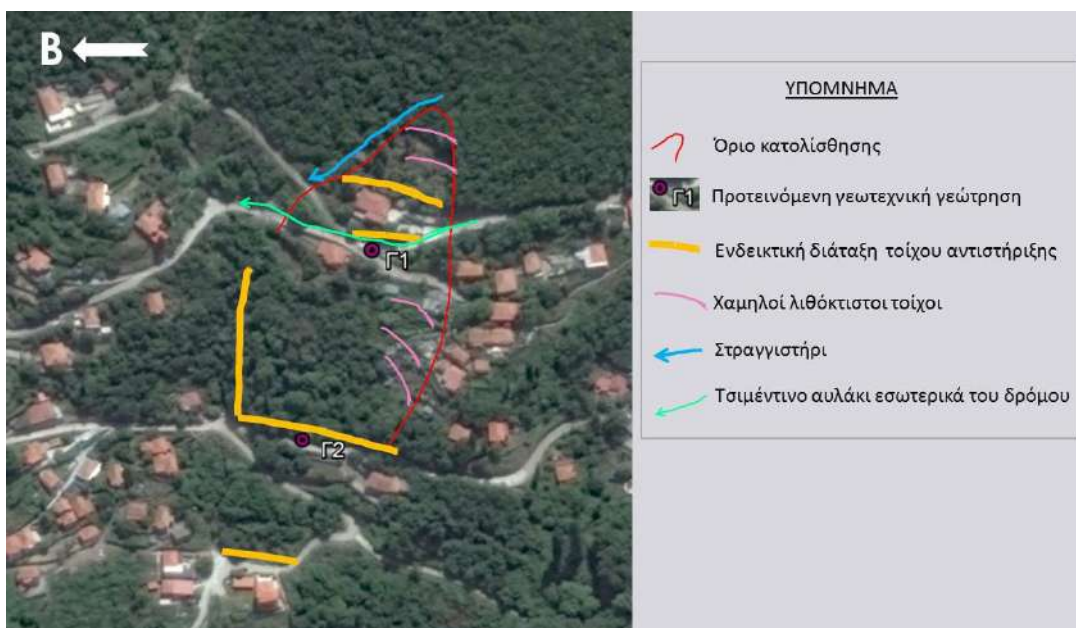
Εκτός από την παραπάνω ιδιοκτησία, παρατηρούνται ρωγματώσεις στον κεντρικό δρόμο που διέρχεται μπροστά από το σπίτι, καθώς και στον πλάγιο αδιέξοδο δρόμο πρόσβασης προς τα σπίτια που βρίσκονται κοντά στο νοτιοδυτικό όριο της κατολίσθησης (Εικόνα 12). Κοντά στο όριο αυτών των σπιτιών, τα οποία δεν έχουν προς το παρόν επηρεαστεί από την κατολίσθηση, παρατηρούνται εδαφικές υποχωρήσεις και ρωγμές μεγάλου βάθους, οι οποίες έχουν καταστρέψει εξωτερικούς βοηθητικούς χώρους καθώς και τις αντιστηρίξεις των κατόντη κήπων. Όσον αφορά το σπίτι που βρίσκεται κατόντη του κεντρικού δρόμου, μέσα στο σώμα της κατολίσθησης, επίσης δεν έχει εμφανίσει βλάβες. Σύμφωνα με τους ενοίκους του «είναι θεμελιωμένο σε βράχο», όμως υπάρχει ανησυχία λόγω παρατηρούμενης εδαφικής υποχώρησης κατόντη του σπιτιού, κοντά στο παρακείμενο ρέμα.

Εικόνα 12. Ενδεικτική διάταξη των προτεινόμενων παρεμβάσεων. Ο τελικός σχεδιασμός των έργων θα γίνει μετά την υλοποίηση της γεωτεχνικής μελέτης.

Στο πλαίσιο της γεωτεχνικής μελέτης προτείνεται η ανόρυξη δύο γεωτεχνικών γεωτρήσεων, βάθους 10 -12 μέτρων η κάθε μια, στις θέσεις που ενδεικτικά σημειώνονται στην εικόνα 12.

Η ενδεικτική χωροθέτηση του συνόλου των προτεινόμενων παρεμβάσεων φαίνεται σχηματικά στην εικόνα 12. Τόσο όμως ο τύπος της αντιστήριξης όσο και η διαστασιολόγηση

των έργων θα γίνει μετά από την υλοποίηση της γεωτεχνικής μελέτης, βάσει των αποτελεσμάτων των γεωτρήσεων και των απαραίτητων εργαστηριακών δοκιμών.

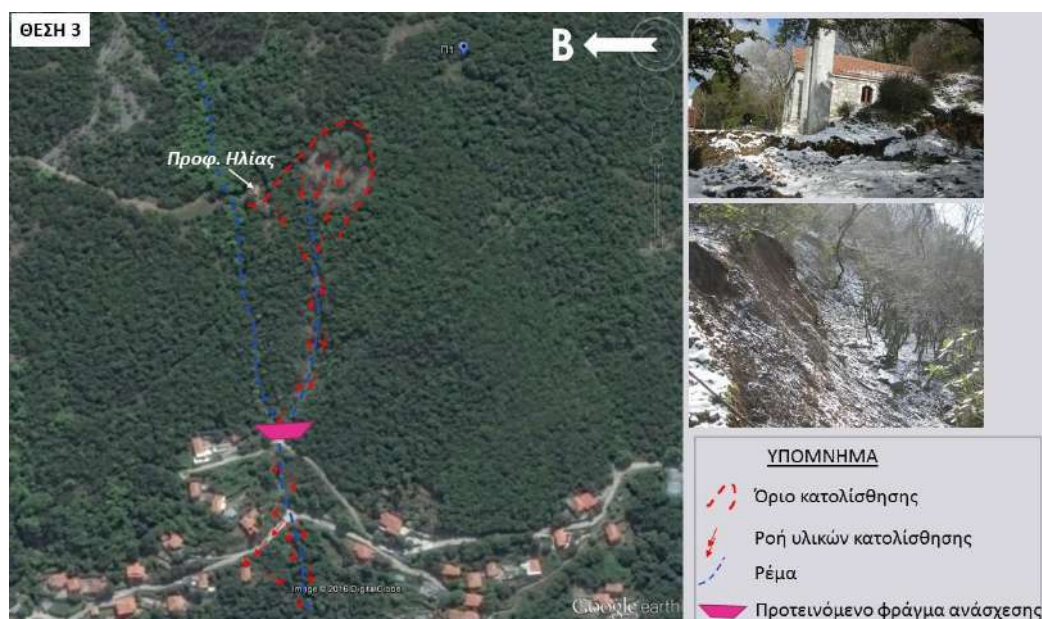
Η κατολίσθηση στη θέση 3 σημειώθηκε στο φυσικό πρανές ανάντη του οικισμού, σε υψόμετρο 1000 μέτρων περίπου, κοντά στο εκκλησάκι του Προφήτη Ηλία (Εικόνα 13). Η οριακή θραύση της κατολίσθησης έχει μήκος 70μ. και πλάτος 80μ., ενώ το άλμα της κύριας θραύσης φθάνει τα 3μ. Τα υλικά της κατολίσθησης ρευστοποιήθηκαν στη συνέχεια και μετακινήθηκαν κατά μήκος του άξονα του υδατορέματος που ξεκινά από τη θέση της κατολίσθησης, για απόσταση μεγαλύτερη των 380μ. Η αριστερή πλευρά της κατολίσθησης κατέληγε στο νότιο περίβολο του Προφήτη Ηλία, δημιουργώντας κλιμακωτές θραύσεις με άλμα μέχρι 50cm (Εικόνα 13), χωρίς όμως να επηρεαστεί το κτίσμα. Η κατολίσθηση εκδηλώθηκε στον εδαφικό μανδύα και τη ζώνη κερματισμού του φλύσχη, που στη θέση αυτή έχει πάχος περίπου 3 μέτρα.

Εικόνα 13. Χωροθέτηση της κατολίσθησης στη θέση 3 και της προτεινόμενης θέσης κατασκευής φράγματος ανάσχεσης για τη συγκράτηση της στερεοπαροχής του ρέματος «Λαμαράνη - Μπεκέϊκο».

- Συγκράτηση της στερεοπαροχής του ρέματος, με κατασκευή φράγματος ανάσχεσης, στη θέση που σημειώνεται στην εικόνα 13, πριν το ρέμα εισέλθει στη οικιστική περιοχή. Οι συνθήκες θεμελίωσης στη θέση αυτή είναι πολύ καλές, αφού σε όλο το μήκος της κοίτης αναδύεται υγιής ψαμμίτης.
- Ανακατασκευή των τεχνικών στις θέσεις διασταύρωσής του με τους δρόμους του οικισμού και τοποθέτηση αγωγών κατάλληλης διαμέτρου, ώστε να «υποδέχονται» ικανοποιητικά τις αναμενόμενες απορροές του ρέματος.

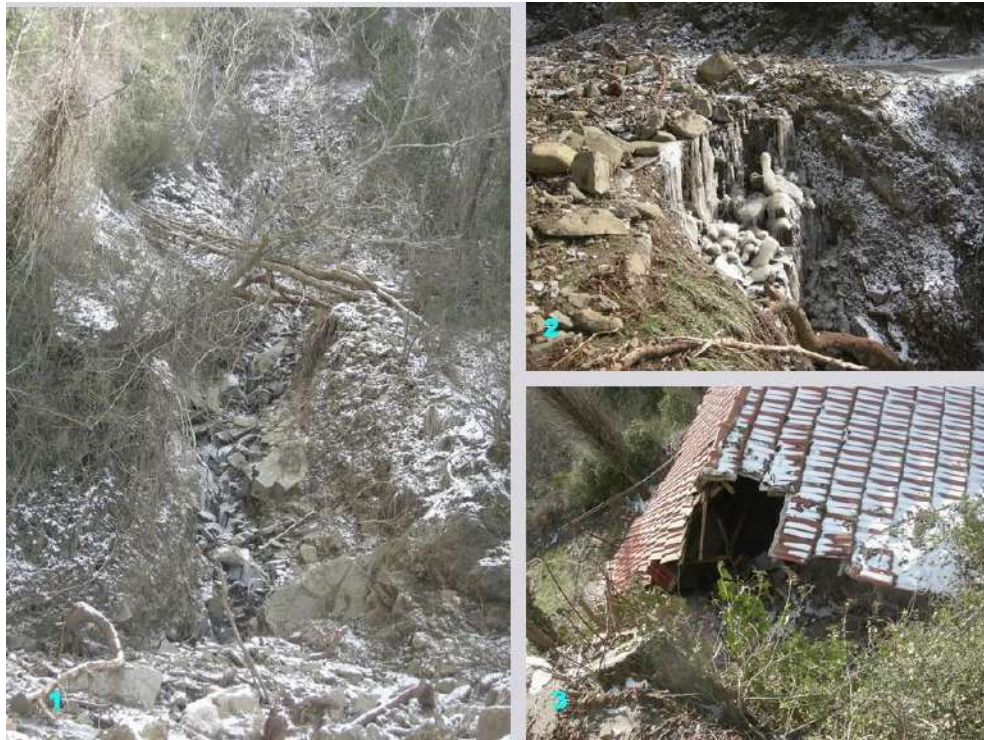
δημιουργήθηκε έντονη ροή υλικών (λασποροή μαζί με ογκολίθους και κορμούς δένδρων), που λόγω της μεγάλης κλίσης του πρανούς κινήθηκαν με μεγάλη ταχύτητα κατά μήκος του παρακείμενου ρέματος προς το χωριό καλύπτοντας τους δύο κύριους, εγκάρσιους προς το ρέμα, δρόμους του οικισμού. Επί πλέον τμήμα της ροής εκτράπηκε κατά μήκος των δρόμων αφήνοντας επιτόπου ογκολίθους, ενώ ένας παρασυρμένος ογκόλιθος προκάλεσε σοβαρή ζημιά πέφτοντας σε ένα σπίτι κατάντη του δρόμου (Εικόνα 14). Η λειτουργία των κεντρικών δρόμων του χωριού αποκαταστάθηκε μετά την απομάκρυνση των υλικών που αποτέθηκαν κατά τη λασποροή.

Εικόνα 14. Άποψη της κοίτης του ρέματος με τα εκατέρωθεν υπολείμματα της λασποροής (1), της απόθεσης των υλικών στο επίπεδο του δρόμου (2) και της σοβαρής βλάβης του σπιτιού από τον μεταφερμένο ογκόλιθο (3).

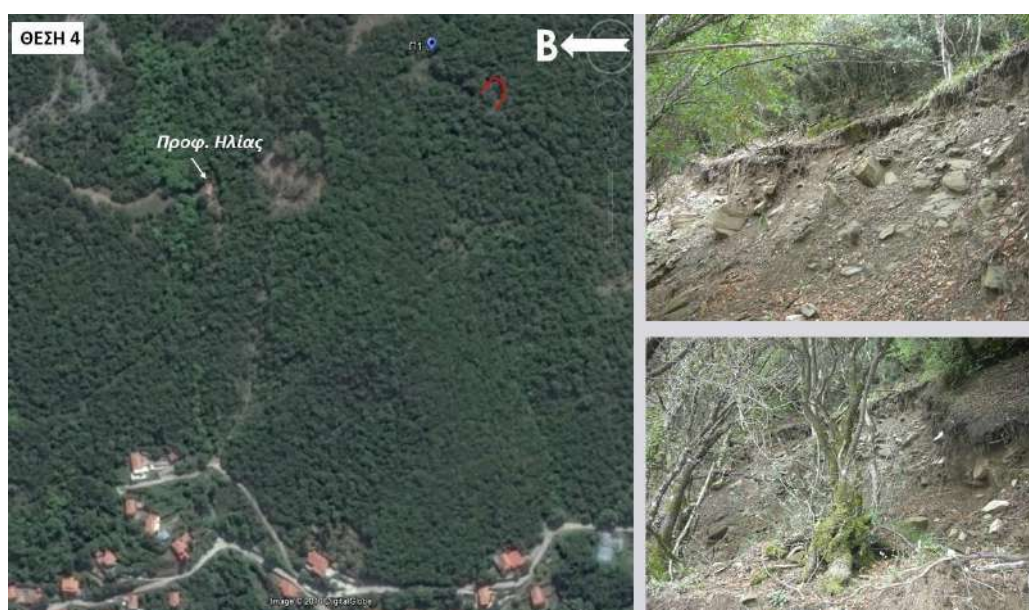
Πρόκειται για μικρής κλίμακας κατολίσθηση, μήκους 7m και πλάτους 15m περίπου, που εκδηλώνεται στα υλικά του εδαφικού μανδύα και της ζώνης έντονου κερματισμού και αποσάθρωσης του ψαμμιτικού φλύσχη (Εικόνα 15).

Εικόνα 15. Θέση και μορφή της μικρής κατολίσθησης στη θέση 4.

Κύριο αίτιο εκδήλωσης είναι η διάνοιξη που έγινε παλαιότερα στο πρανές για την υδρομάστευση της κοντινής πηγής. Η εδαφική θραύση έχει εκδηλωθεί στο ανάντη τεχνητό πρανές.

Η κατολίσθηση στη θέση 4, δεν δημιουργεί κάποιο λειτουργικό πρόβλημα, ούτε απειλεί κάποια εγκατάσταση, οπότε και δεν απαιτείται παρέμβαση. Ήδη η παλαιότερη διάνοιξη έχει σε μεγάλο βαθμό αποκατασταθεί από νέα θαμνώδη βλάστηση.

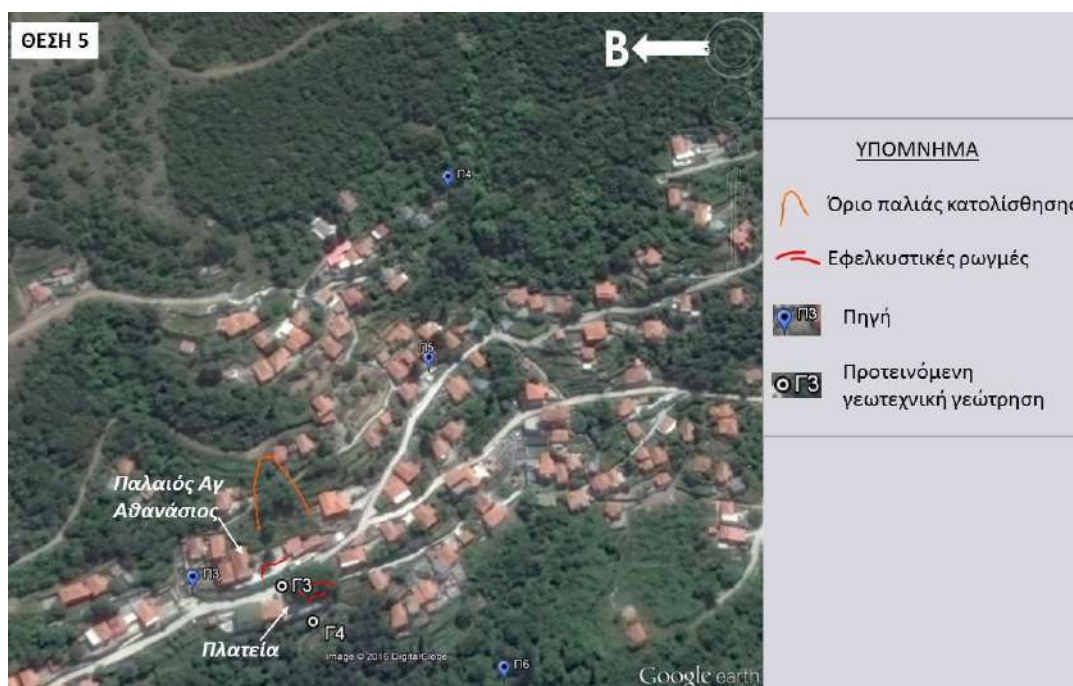
Στο εξωτερικό πλακόστρωτο της εκκλησίας, στους πέτρινους τοίχους αντιστήριξης και κυρίως στην πλακόστρωτη πλατεία, εκδηλώνονται εφελκυστικές ρωγμές, με άνοιγμα από λίγα χιλιοστά μέχρι αρκετά εκατοστά, οι οποίες φαίνεται ότι εξελίσσονται χρόνο με το χρόνο.

Εικόνα 16.: Ενδεικτική διάταξη των εφελκυστικών ρωγμών στο χώρο της πλατείας και της εκκλησίας του παλαιού Αγ. Αθανασίου. Επίσης σημειώνεται η θέση των προτεινόμενων γεωτεχνικών γεωτρήσεων Γ3 και Γ4.

Προτείνεται η ανόρυξη δύο γεωτεχνικών γεωτρήσεων, εκ των οποίων η πρώτη (Γ3) εκτιμώμενου βάθους 15-20m, θα γίνει στο πάνω μέρος της πλατείας, στο επίπεδο του κεντρικού δρόμου, ενώ η δεύτερη (Γ4) θα γίνει στο χώρο κατάντη της πλατείας και το βάθος της θα είναι περίπου 10m.

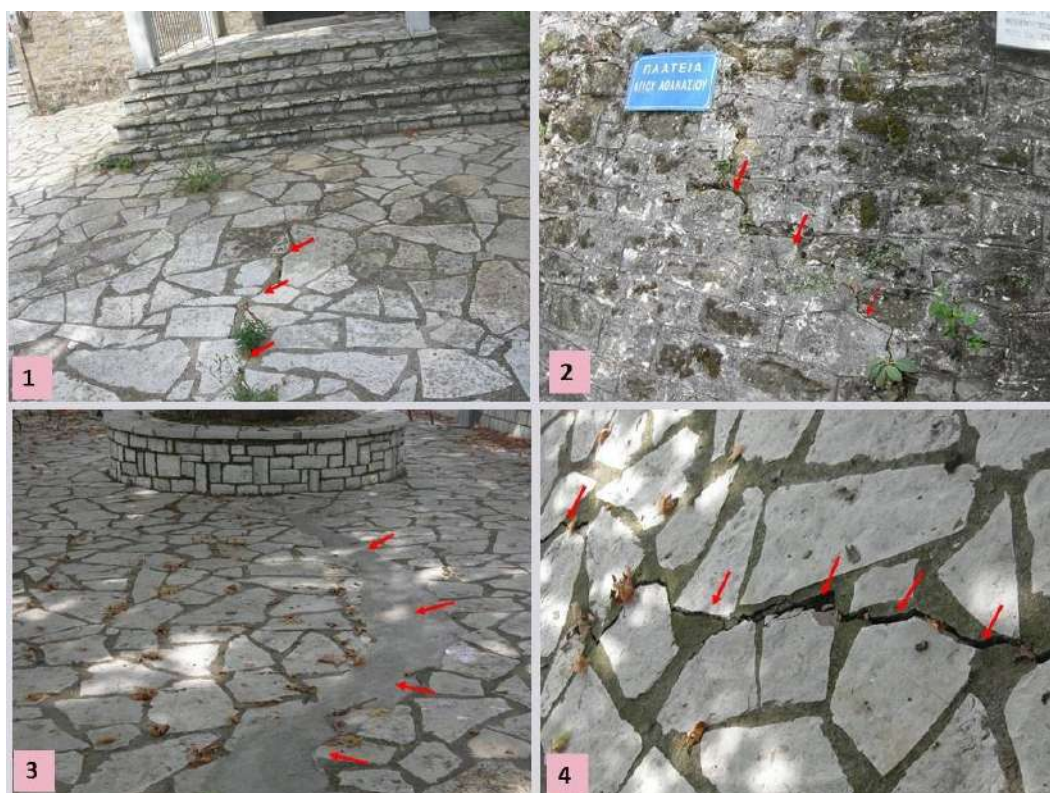
Όπως αναφέρθηκε παραπάνω, τόσο στο χώρο της πλατείας, όσο και στους εσωτερικούς τοίχους αντιστήριξης του δρόμου και της αυλής της εκκλησίας (Εικόνα 17), παρατηρούνται ρωγμές που διευρύνονται συνεχώς. Η κατάσταση αυτή δημιουργεί ανησυχία για την πιθανή εξέλιξη των φαινομένων, που μπορεί να δημιουργήσουν μεγάλες βλάβες και επακόλουθα προβλήματα ασφαλούς λειτουργίας, τόσο της πλατείας όσο και του κεντρικού δρόμου του οικισμού.

Εικόνα 17. Άποψη της μορφής των ρωγμών στην αυλή της εκκλησίας του παλαιού Αγ. Αθανασίου (1), του κατάντη τοίχου αντιστήριξης (2), παλαιότερων ρωγμών στο πλακόστρωτο της πλατείας (3) και δημιουργίας νέων (4).
