Μελέτη : Μελέτες εξέτασης κατολισθητικών φαινομένων
Κοινότητας Κλεπάς Δήμου Ναυπακτίας

2. ΤΕΥΧΟΣ ΤΕΧΝΙΚΩΝ 2. ΤΕΥΧΟΣ ΤΕΧΝΙΚΩΝ ΔΕΔΟΜΕΝΩΝ ΔΕΔΟΜΕΝΩΝ

Δήμος Ναυπακτίας
Αντίρριο Μάρτιος 2023

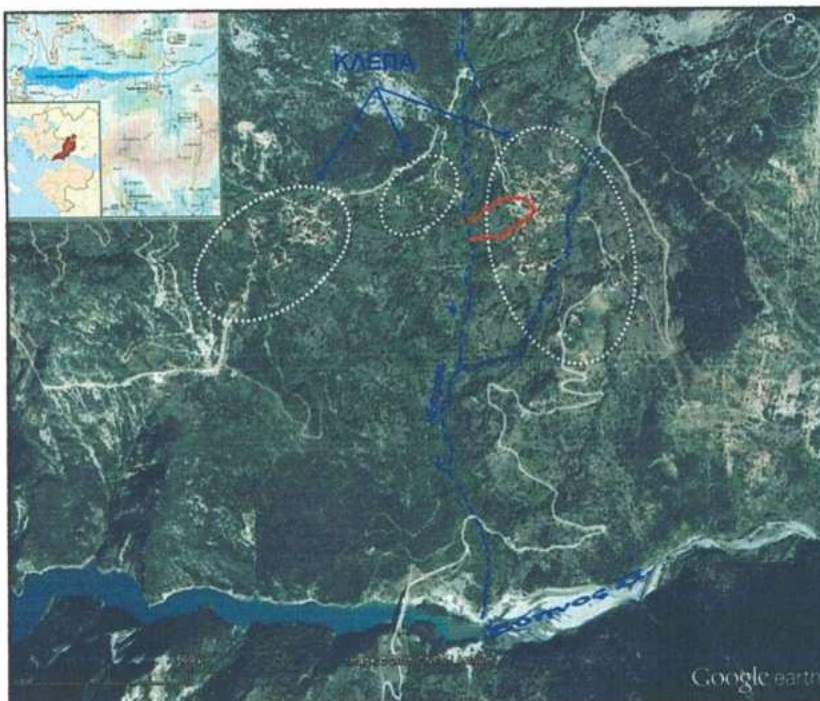
Εικόνα 2: Εικόνα Google Earth στην οποία αποτυπώνεται η θέση των τριών οικιστικών συνόλων του οικισμού "Κλεπά", καθώς και η θέση της κατολίσθησης στην "Κάτω Κλεπά" (από την Έκθεση ΙΓΜΕ Τ2855Β).

Η περιοχή του οικισμού "Κλεπά" βρίσκεται μέσα στα όρια της λεκάνης απορροής του ποταμού Εύηνου, η οποία περιλαμβάνει την τεχνητή λίμνη Εύηνου με έκταση 2,89km² και ένα πυκνό υδρογραφικό δίκτυο που συμβάλλει στον ποταμό Εύηνο (**Εικόνα 2**).

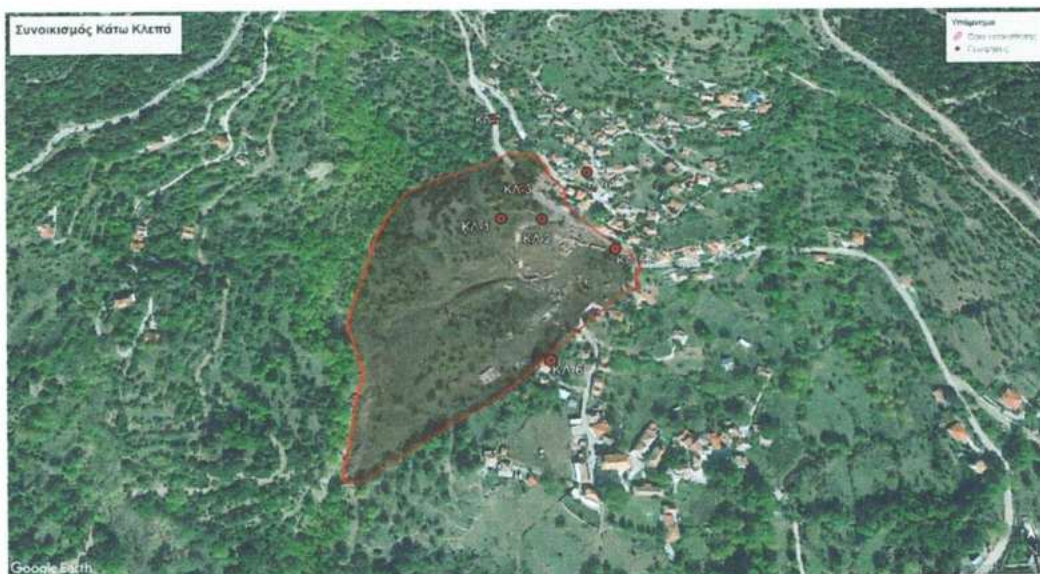
Εικόνα 3: Ενδεικτικά όρια της κατολισθήσης του 2015 που έπληξε τον συνοικισμό "Κάτω Κλεπά", όπως φαίνεται σε δορυφορική εικόνα του Google-Earth την 23/10/2019

Την 01/02/2015 στο ΝΔυτικό τμήμα του οικισμού εκδηλώθηκε μεγάλη κατολίσθηση που έπληξε την Επαρχιακή Οδό και αρκετά κτίρια. Στην παρακάτω **Εικόνα 3** φαίνονται τα κτίρια και η οδός που επλήγησαν καθώς και τα όρια της κατολίσθησης, με βάση την από 23/10/2019 δορυφορική εικόνα του Google-Earth. Από την εικόνα αυτή φαίνεται η κατολίσθηση να έχει διευρυνθεί και από τα 30 περίπου στρέμματα που μετρήθηκε την 01/02/2015 να έχει φτάσει τα 50 περίπου στρέμματα την 23/10/2019.

Οι θέσεις των γεωτρήσεων δίνονται στην **Εικόνα 3**, μαζί με τα όρια της κατολίσθησης (23/10/2019), η οποία πλέον καταλαμβάνει έκταση 50 στρεμμάτων περίπου.
