"Έλεγχος-αποτίμηση υφιστάμενης φέρουσας ικανότητας φέροντα οργανισμού κτιρίων συγκροτήματος ΕΠΑΛ Ναυπάκτου-επικαιροποίηση κτιρίων πρώην Μηχανουργείου και Πολλαπλών Χρήσεων σύμφωνα με ΚΑΝ.ΕΠΕ 2016"

**ΤΜΗΜΑ ΥΠΗΡΕΣΙΑΣ: ΕΛΕΓΧΟΣ-ΑΠΟΤΙΜΗΣΗ ΥΦΙΣΤΑΜΕΝΗΣ ΦΕΡΟΥΣΑΣ  
ΙΚΑΝΟΤΗΤΑΣ ΚΤΙΡΙΟΥ ΠΡΩΗΝ ΞΥΛΟΥΡΓΕΙΟΥ Κ Δ.Ε**

**ΤΕΧΝΙΚΗ ΕΚΘΕΣΗ-ΦΩΤΟΓΡΑΦΙΕΣ  
ΚΤΙΡΙΟΥ ΠΡΩΗΝ ΞΥΛΟΥΡΓΕΙΟΥ ΚΑΙ Δ.Ε.**

**ΧΡΟΝΟΣ ΜΕΛΕΤΗΣ:  
ΑΠΡΙΛΙΟΣ 2018**

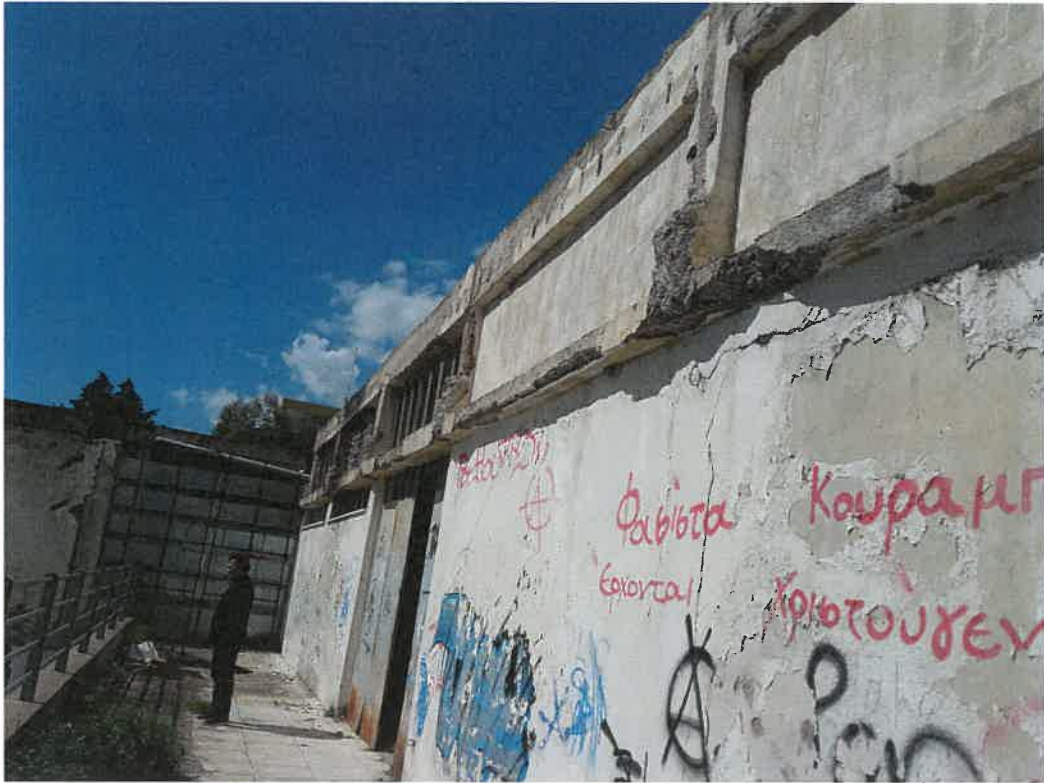
ΝΟΤΙΑ ΟΨΗ ΚΤΙΡΙΟΥ

1. Έντονες βλάβες και φθορές εμφανίζονται στη βάση και κορυφή των υποστυλωμάτων της μεγάλης εξωτερικής διάστασης της νότιας πλευράς εξαιτίας της χρόνιας παραμονής υδάτων και υγρασίας που οφείλεται στο έντονα διαβρωτικό περιβάλλον που βρίσκεται το κτίριο και της έκθεσής

του σε αυτό. Συγκεκριμένα παρατηρούνται κατακόρυφες ρηγματώσεις παράλληλες με τον διαμήκη οπλισμό που έχουν προκαλέσει αποκολλήσεις και διάρρηξη επικαλύψεων στις γωνίες σε πρώτο βαθμό, θραύση του σκυροδέματος σε δεύτερο βαθμό και σημαντικό ποσοστό διάβρωσης των διαμήκων και εγκαρσίων ράβδων.

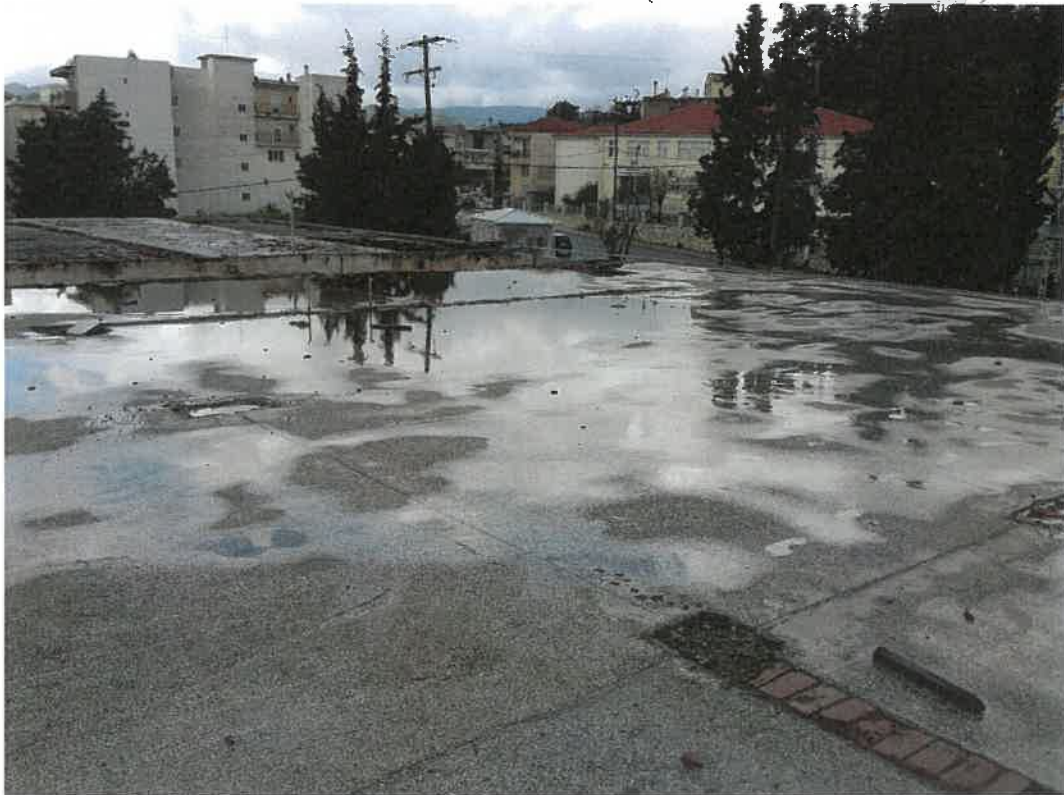
ΑΠΟΨΗ ΟΡΟΦΗΣ ΠΛΑΚΑΣ ΙΣΟΓΕΙΟΥ (ΠΑΡΑΜΟΝΗ ΥΔΑΤΩΝ)

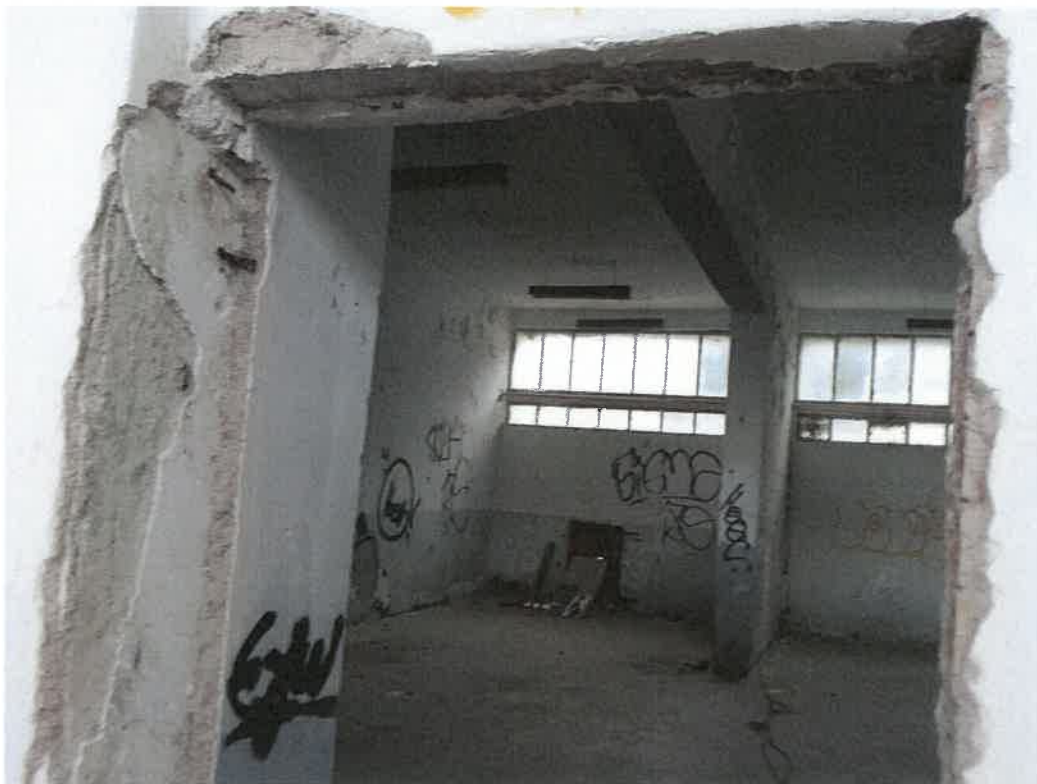
ΑΠΟΨΗ ΕΣΩΤΕΡΙΚΟΥ ΧΩΡΟΥ

4. Στο εσωτερικό περιβάλλον του κτιρίου δεν παρατηρούνται βλάβες, ούτε επίσης και στις πλάκες οροφής.

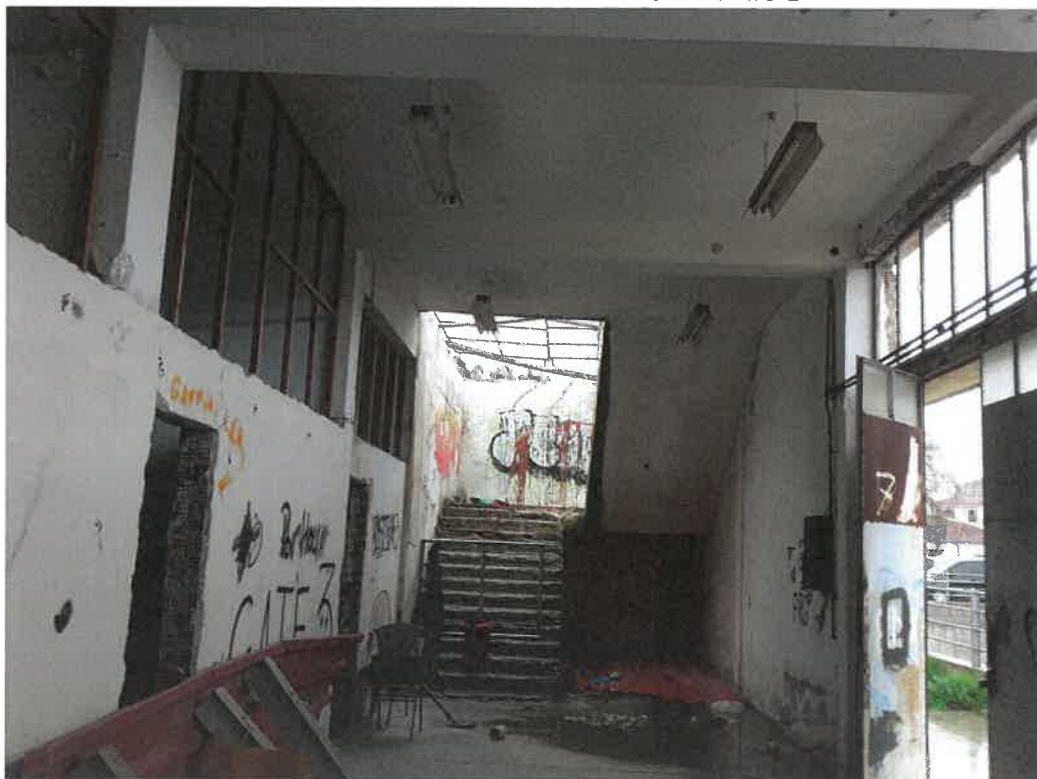
ΕΣΩΤΕΡΙΚΗ ΟΨΗ ΚΛΙΜΑΚΟΣΤΑΣΙΟΥ

6. Στο τοιχείο στήριξης του πλατύσκαλου παρατηρείται οριζόντια, κατά μήκος του, ρωγμή στη στάθμη του πλατύσκαλου λόγω αρμού διακοπής και ασυνέχειας του σκυροδέματος στη διεπιφάνεια.

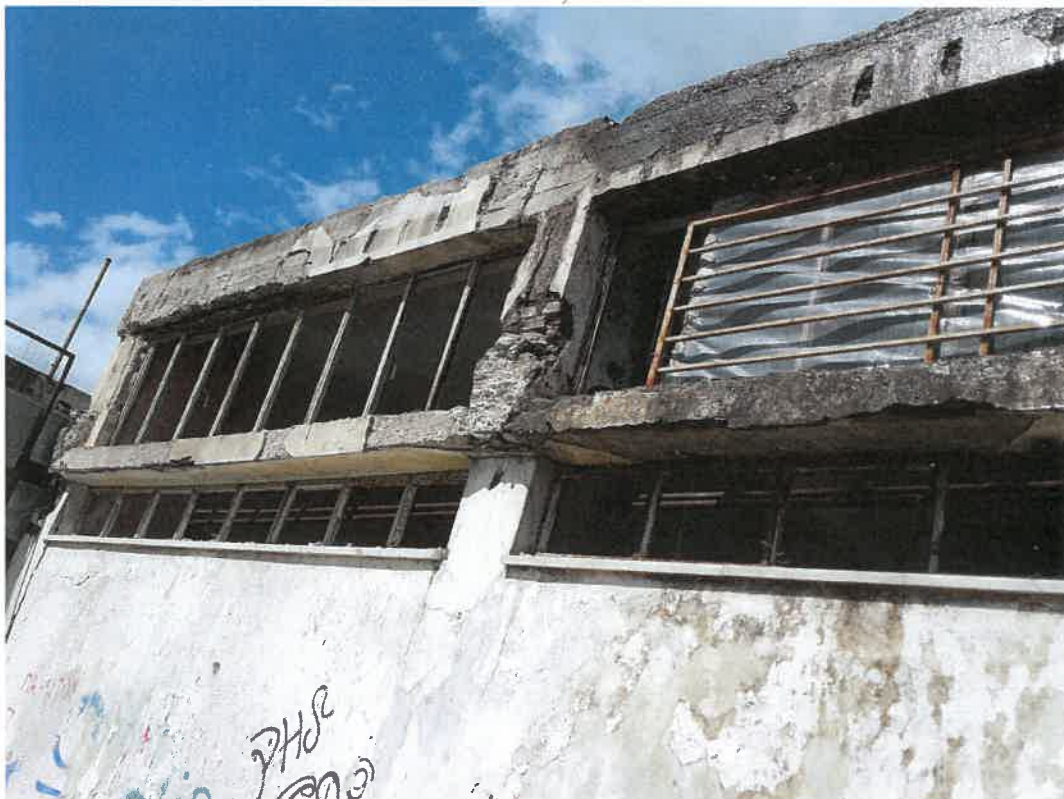
Στα στοιχεία αυτά η διείσδυση της υγρασίας στο εσωτερικό του σκυροδέματος έχει προκαλέσει οξείδωση στο μεγαλύτερο ποσοστό οπλισμών των υποστυλωμάτων και δοκών επιφέροντας μείωση της αρχικής διατομής σε ποσοστό 20-30% και κατ'επέκταση της εφελκυστικής αντοχής  $f_{ywd}$ .

Η συνεχής διείσδυση της υγρασίας στο εσωτερικό του πυρήνα των υποστυλωμάτων και δοκών στις θέσεις αυτές (~0,3mm/χρόνο) προκαλεί ενανθράκωση του σκυροδέματος η οποία έχει φτάσει μέχρι σήμερα σε βάθος ~30mm και επεκτείνεται, δηλαδή έχει καλύψει τις θέσεις των οπλισμών. Επομένως η αύξηση της διατομής με την κατασκευή μανδύων δεν ενδείκνυται σε αντίθεση με την αναγκαιότητα κατασκευής νέων

ΕΝΤΟΝΕΣ ΔΙΑΒΡΩΣΕΙΣ ΟΠΛΙΣΜΟΥ, ΕΝΑΝΘΡΑΚΩΣΗ ΣΚΥΡΟΔΕΜΑΤΟΣ  
ΚΑΙ ΔΙΑΡΡΗΞΗ ΕΠΙΚΑΛΥΨΗΣ , ΠΑΡΑΜΕΝΟΥΣΑ ΥΓΡΑΣΙΑ

1. Έλεγχος και καθαίρεση όλων των αποκολλημένων και σαθρών τμημάτων σκυροδέματος.
2. Τα εμφανή και διαβρωμένα σημεία του οπλισμού των διατομών, θα πρέπει να επαλειφθούν με προστατευτικό κονίαμα αντιδιαβρωτικό (αναστολέα διάβρωσης), αφού αφαιρεθεί προσεκτικά το θρυμματισμένο και ενανθρακωμένο σκυρόδεμα και η σκουριά, με ψεκασμό νερού υψηλής πίεσης ή αμμοβολή.
3. Κατόπιν θα γίνει επάλειψη των επιφανειών (πλάκες - δοκοί- υποστυλώματα) με ρεοπλαστικό μη συρρικνούμενο κονίαμα συγκολλητικό υψηλής αντοχής και πρόσφυσης MUSIC BS-39 (για πάχη 10-50mm) ή MUSIC BS-38 (για πάχη 3-20mm).
4. Έλεγχος της άνω παρειάς των πλακών ώστε να αντιμετωπιστούν πιθανά φαινόμενα παραμονής υδάτων και διεύθυνσης των εντός της μάζας.

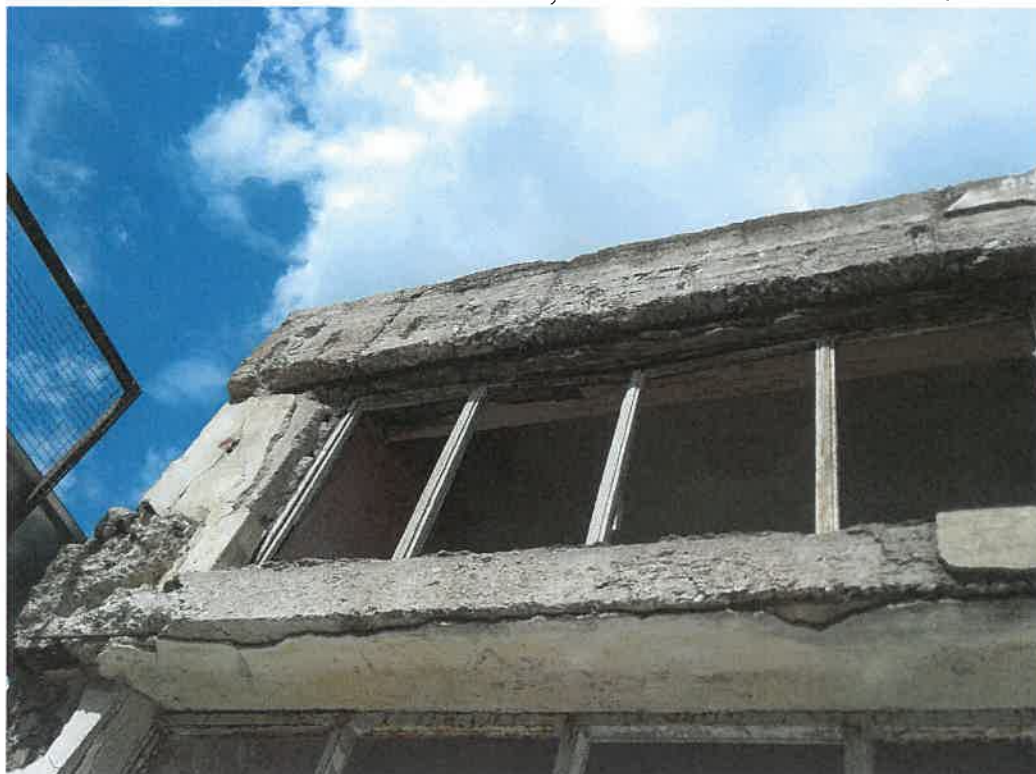
ΕΝΤΟΝΕΣ ΔΙΑΒΡΩΣΕΙΣ ΟΠΛΙΣΜΟΥ, ΕΝΑΝΘΡΑΚΩΣΗ ΣΚΥΡΟΔΕΜΑΤΟΣ  
ΚΑΙ ΔΙΑΡΡΗΞΗ ΕΠΙΚΑΛΥΨΗΣ , ΠΑΡΑΜΕΝΟΥΣΑ ΥΓΡΑΣΙΑ

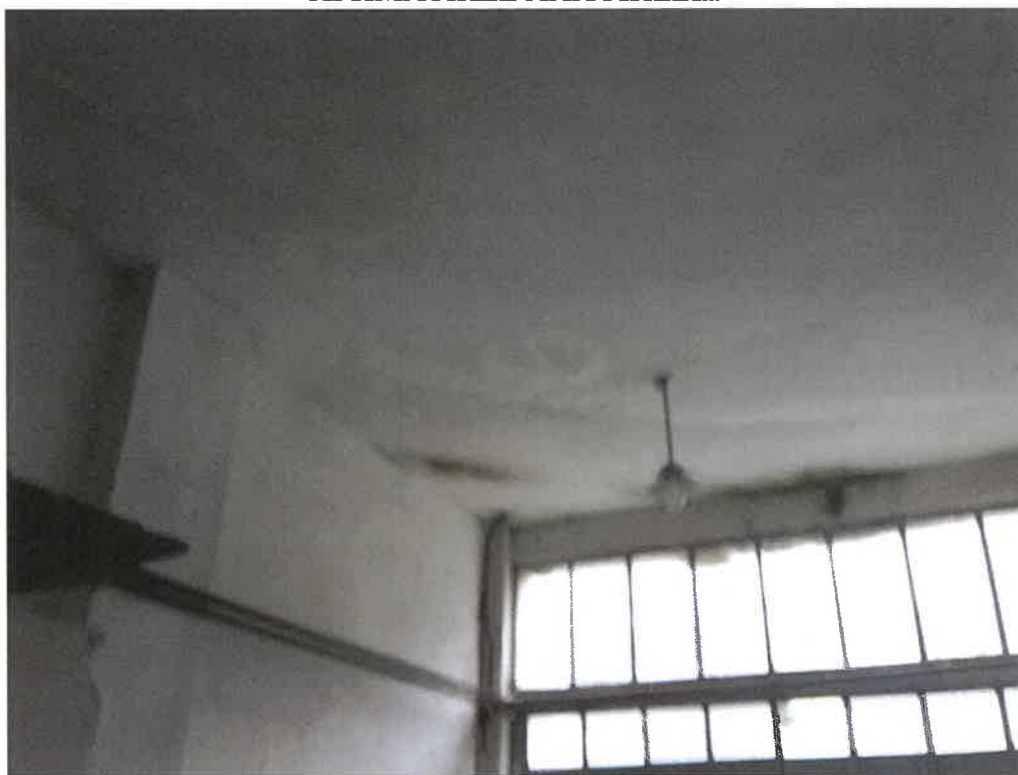
ΚΑΤΩ ΠΑΡΕΙΑ ΠΛΑΚΑΣ, ΡΟΦΗΣΗ ΚΑΙ ΠΑΡΑΜΟΝΗ ΥΔΑΤΩΝ,  
ΧΡΩΜΑΤΙΚΕΣ ΑΛΛΟΙΩΣΕΙΣ
